CIUDADES ATACAMEÑAS

Por G. MOSTNY

en colaboración con C. Montt.

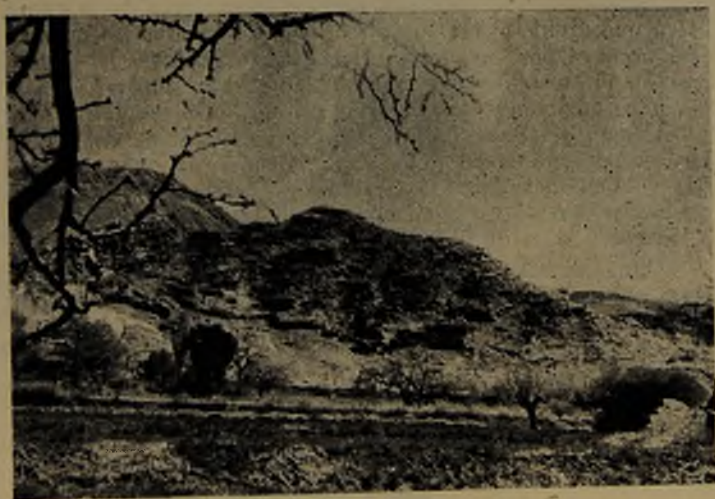
FIG. 2

Estas ruinas se encuentran sobre un contrafuerte de la cordillera llamada "Cerros de la Sal", que forman los lados del valle del Río Atacama o Grande. (Fig. 2).

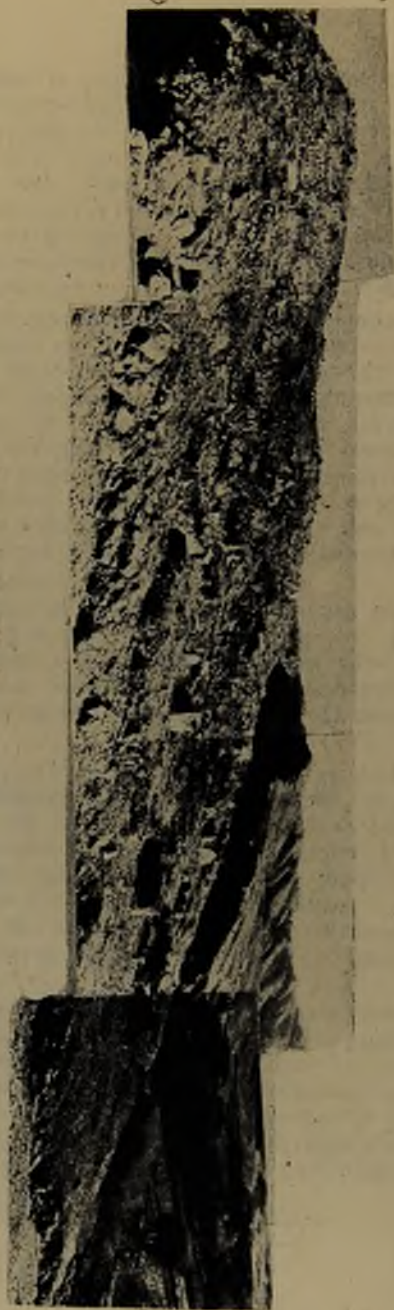
FIG. 3

(lado oriental), el acantilado del cerro hace imposible su ascensión y especialmente hacia el valle del río (lado norte) está cortado a pique. Por el oeste forma un istmo de sólo 4,5 m. de ancho, que da acceso a una pequeña plataforma de 31 m. de largo por 8,5 de anchura máxima y termina en una quebrada. Igualmente, el lado meridional da a una quebrada. A 21 m. al este del istmo se encuentra la misma cumbre del cerro y 17 m. más al este todavía la construcción más alta. En este punto mide el cerro 19,5 m. de ancho. En la parte más ancha, en la base del cerro, el área ocupado por las ruinas mide 190 m. y en dirección este-oeste 96 m. (Figs. 3 y 15).

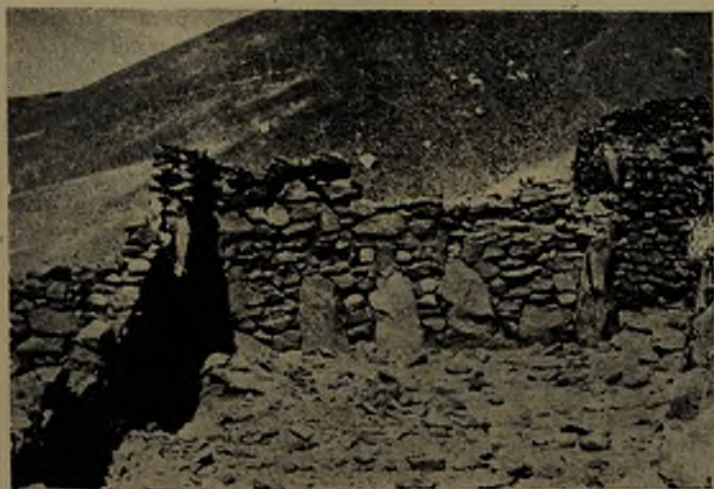
FIG. 5

Todas las construcciones son ejecutadas en piedra: ésta es una toba de color rojo fuerte, que constituye también el material básico de los Cerros de la Sal. Se parte fácilmente en lajas, de manera que se necesita poco esfuerzo para dar a los bloques un aspecto de piedra semilabrada. No obstante, es casi únicamente en las entradas donde se nota que la piedra ha sido canteada crudamente. En todas las demás partes es usada tal como resulta después de haberla separado del cerro. En muchos muros se puede notar que bloques grandes servían de sobrecimiento. (Fig. 5).

defensa, quedan dos troneras más de 0,2 m.² y a 0,6 sobre el piso. Una vez franqueada la entrada del pucará y tomando el camino entre los recintos bajos, nos encontramos con tres troneras de 0,15 por 0,2 en el muro sur del recinto 7 a la altura de 0,9 a 1,4 m. (Fig. 5).

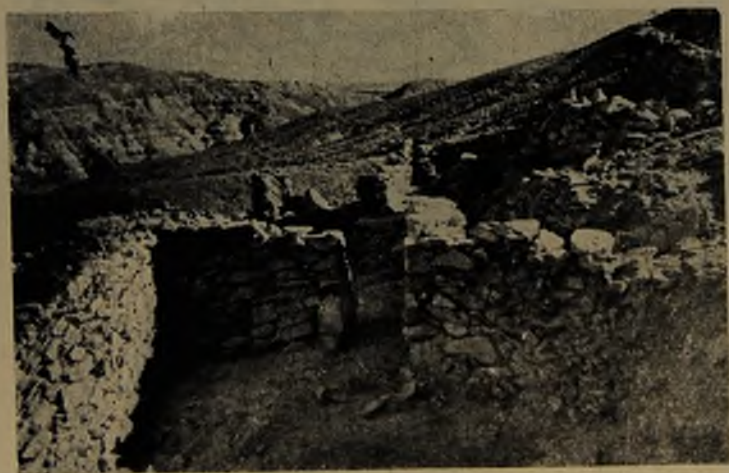
FIG. 10

puerta estaba bien hecha, tenía, además, un umbral de una piedra laja. A veces tenía una cortina de piedra, que impedía la entrada directa al recinto, formándose un pasillo de entrada. (Fig. 10). Que las puertas tenían una importancia especial para los habitantes del pucará de San Pedro (y para los de Zapar y Catarpe también) se nota en las puertas tapiadas que existen en los recintos 4, 61, 62 y 73. Con excepción de la última, el tapiado está hecho de la misma manera como el resto del muro y se nota únicamente que se trata de un relleno posterior, porque se distinguen todavía las líneas rectas de sus antiguas jambas. En el recinto 4 (fig. 11), la puerta tapiada se encuentra en el

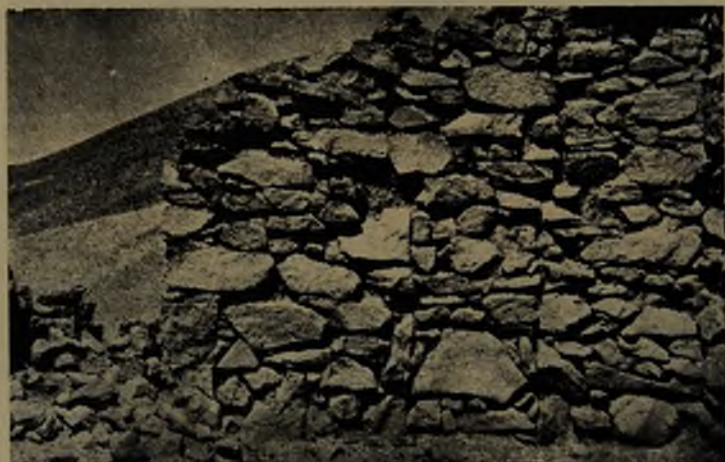
FIG. 11A

muro sur (que es el muro norte del recinto 5) y se distingue claramente por ambos lados. Lo que sorprende es solamente que esta puerta tapiada se encuentra al lado de la puerta actual, de manera que uno se pregunta por qué se ha hecho el trabajo de tapiar ésta y abrir otra puerta. Se distingue claramente el umbral formado por una delgada piedra laja, que es algo más ancho que la antigua entrada, que tiene 0,8 m. de ancho por 1,5 de alto. Más arriba de esta altura, la puerta se ensancha 0,1 m. por ambos lados,

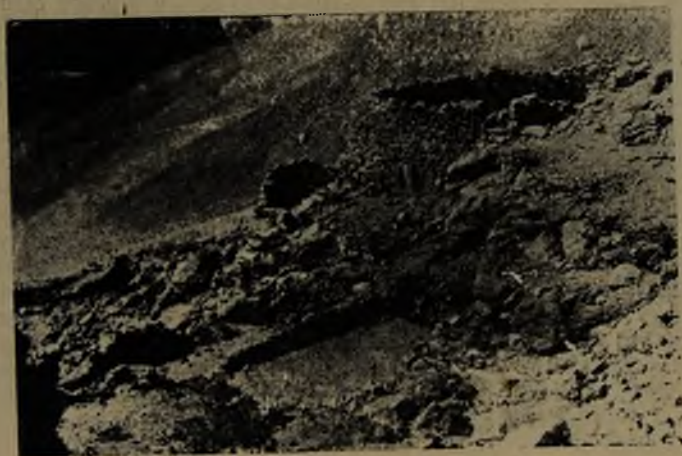
FIG. 12

deberse, en parte, al mal estado de conservación de la parte meridional del edificio. (Fig. 12).

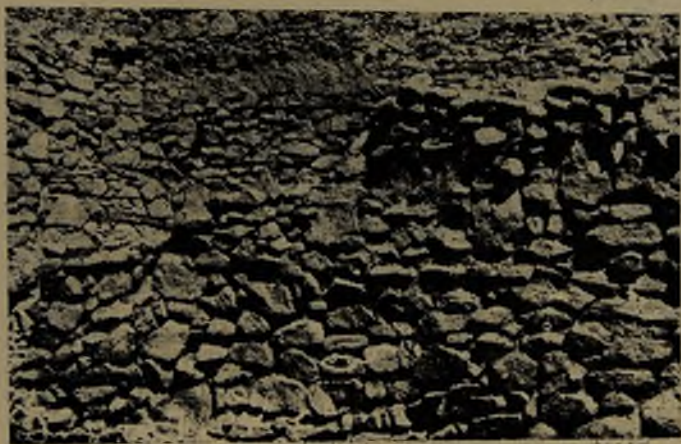
FIG. 13

el nivel del piso. Damos, además, unos cortes y esquemas de los recintos bajos (2, 3, 4, 5 y 9), donde quedan muchos restos de palos. (Tabla 1; fig. 13, 14 a 14b).

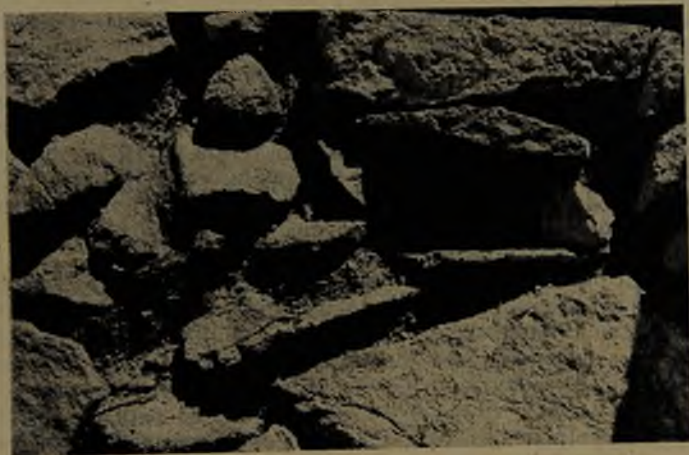
FIG. 16

El recinto 2, de 15,4 por 5,4 m., es interesante desde varios aspectos. Uno de ellos es la profusión de palos en sus paredes, especialmente en la occidental. En esta misma pared existía también un nicho (Fig. 16) de 0,26 por 0,16, con una profundidad de 0,35 m.; se encuentra a 0,6 m. de la esquina noroeste y a 1,5 m. sobre el piso; tanto su lado superior como inferior están formados por piedras lajas. A pocos centímetros del nicho y aproximadamente a la misma altura como su base, se encuentra el segundo de los palos delgados de esta pared. En el muro oriental, que es al mismo tiempo el muro de defensa, se encuentra una tronera cerca de la esquina sureste. Este recinto tiene dos entradas: una de 1,7 m. en la pared oeste, esquina suroeste y otra en la pared norte, de 0,9 m. de ancho, en la esquina noreste.

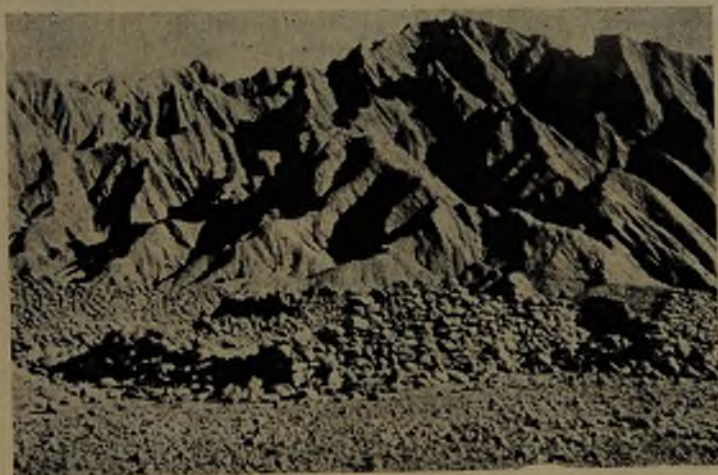
FIG. 18

Las construcciones son hechas de piedra rodada del río y como argamasa servía una mezcla del producto de descomposición de la liparita roja de los cerros (fig. 18). Son bastante destruidas, con excepción de unos grandes recintos y unos pocos cuartos adyacentes. En el plano (fig. 17) se ha dibujado solamente esta parte de las ruinas, porque de los demás recintos, que se encuentran al sureste, no quedan más que montones de piedras y algunos rastros de sus fundamentos. Además de los muros hechos con argamasa, quedan algunos muros cortos de piedra seca, pero es dudoso si éstos formaban parte de las construcciones originales, puesto que este tipo de construcción fué usado, por ejemplo, para tapiar la entrada de comunicación entre los patios I y II; también una parte del muro sur-occidental del patio III es construido de la misma manera, mientras que la otra mitad del mismo muro es construido con argamasa; probablemente se trataba aquí de tapiar una ancha entrada. Dos entradas más pequeñas, que daban acceso al recinto 22, fueron tapiadas con el mismo procedimiento y el muro noreste del recinto también es hecho de piedra seca. Creemos, pues, que la mayoría de los muros en piedra seca son añadidas posteriores, que no tienen nada que ver con el plano original, excepción hecha quizás de los muros de dos recintos circulares (6).

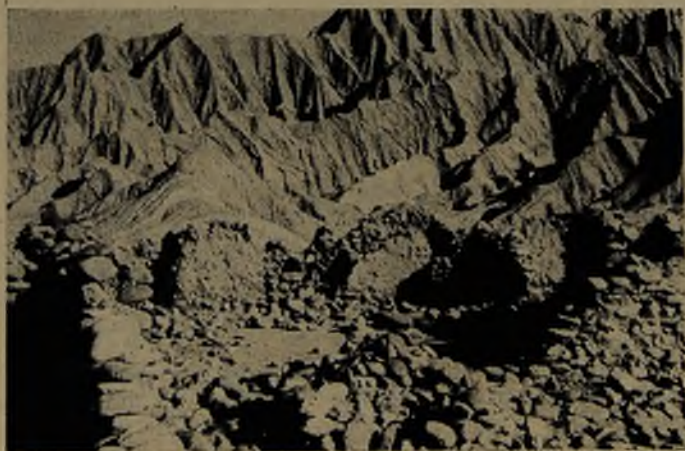
FIG. 20

al patio I tiene 1 m. El patio mide 17,9 por 17,45 y en su esquina suroriental se encuentran los fundamentos de un pequeño edificio. La pasada al patio II se efectúa a través de una pasada de más de 4 m. de ancho, que ahora está tapiada con piedra seca. El patio II, de 22,4 por 15,7 m. tiene, a lo largo de su costado nororiental, los fundamentos de unas construcciones angostas, cuyo piso se encuentra a 0,2 m. sobre el del patio. Más detalles no se dejan reconocer. Otra construcción, más pequeña todavía, se encuentra en el rincón Suroeste; ahora quedan apenas los fundamentos. En este mismo rincón existe también una puerta tapiada de 0,8 m. de ancho, pero esta vez el relleno está hecho con piedra y argamasa, al igual que la construcción del muro mismo (fig. 19). Por esta entrada había sido posible antes de ser tapiada, pasar al patio III. Afuera del patio II y adosado en su muro sur, se encuentra una serie de pequeños cuartos, dos de ellos accesibles desde el patio y uno accesible por el lado opuesto. Al oeste del patio II está el patio III, de dimensiones reducidas en comparación con los primeros dos. Posiblemente ha tenido una entrada en su muro norte, donde quedan los vestigios de una pequeña construcción parecida a la que da acceso al patio I. Otra entrada se encuentra en el rincón suroeste; quizás era también accesible por el lado occidental, donde la mitad del muro consiste de piedra con argamasa y la otra de piedra seca. Esta última es posiblemente un relleno posterior. Donde el patio IV —también pequeño en comparación con los dos primeros— ha tenido su entrada principal, es difícil a decir, debido al estado de destrucción de los muros. Con excepción del lado oriental, que está libre, está rodeado por pequeños recintos muy destruidos y cuyo lado sur se encuentra en el borde de la quebrada que separa la meseta de las montañas (fig. 20). Este grupo de los patios ha sido el principal de Catarpe.

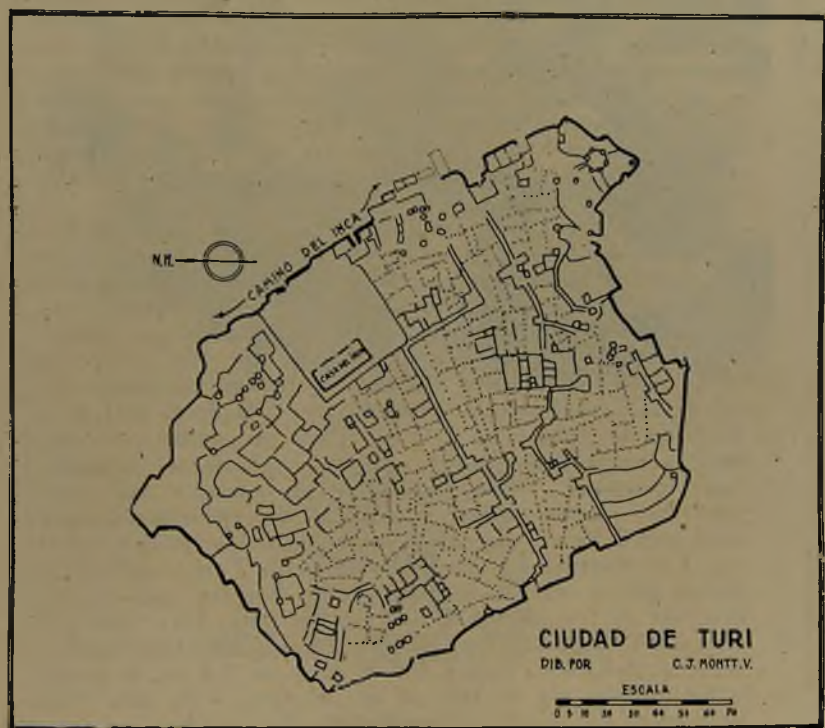
FIG. 21

—casas de adobe y otras de piedra— afuera del recinto amurallado. Además, existen construcciones en algunos cerritos al otro lado del Camino del Inca. (Fig. 21).

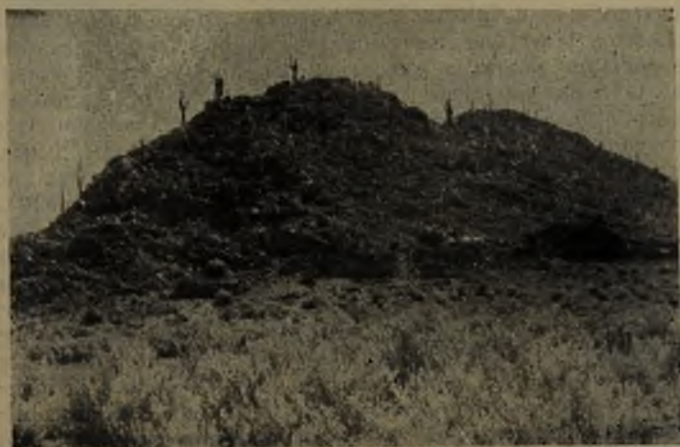
FIG. 26

un cerro de aproximadamente 50 m. de altura, cubierto de construcciones de pircas. Parábamos la camioneta para subir al cerro y tener una impresión general de las ruinas, ya que no podíamos pensar en quedarnos por mucho tiempo, puesto que teníamos que llegar al próximo pueblo, Estación San Pedro, el mismo día, debido a que se habían acabado nuestras provisiones. De manera que la descripción de estas ruinas, no obstante su interés por no haber sido descrito antes, no abarca más que lo que se podía ver en media hora. (Fig. 26).

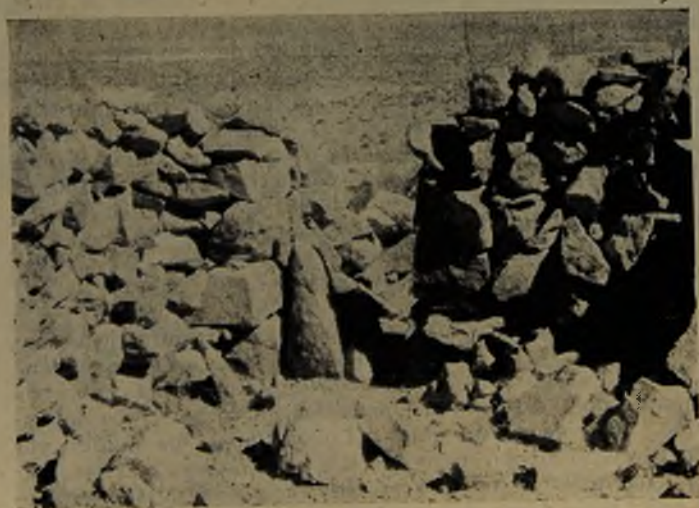
FIG. 27

Las construcciones de Cupo son parecidas a las de Turi. Igualmente de piedra tosca, en técnica de pirca; piedra semilabrada o canteada se usó sólo en las jambas de las entradas. Estas tenían aproximadamente las mismas dimensiones como en Turi (Figs. 27, 28). En general, las construcciones son rectangulares, aunque hay algunas redondas y torreones, como los hemos visto en Turi. Debido a la inclinación del terreno, los constructores de Cupo se vieron obligados de aplanar el suelo en forma de terrazas, como en San Pedro de Atacama. En la parte más alta del cerro queda un recinto grande, con muros no muy altos, que seguramente ha servido de atalaya.

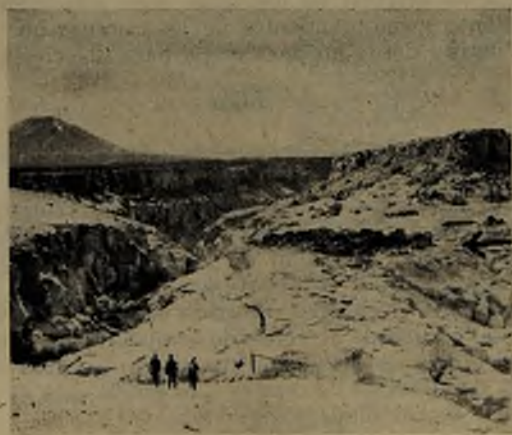
FIG. 31

Para llegar a ellas hay que tomar el camino de San Pedro de Atacama a Toconao; 5,35 km. antes de llegar a Toconao (o sea, 32,65 km. al sur de San Pedro) hay que girar hacia el este y seguir sin camino por unos 3,3 a 3,5 km. El último trecho del recorrido es difícil por los arenales. Una vez llegada al borde de la quebrada se ven las ruinas al otro lado de ella, sobre unas rocas de aproximadamente 30 m. de altura. El acceso es sólo posible por el este, atravesando la roca desnuda. (Fig. 31).

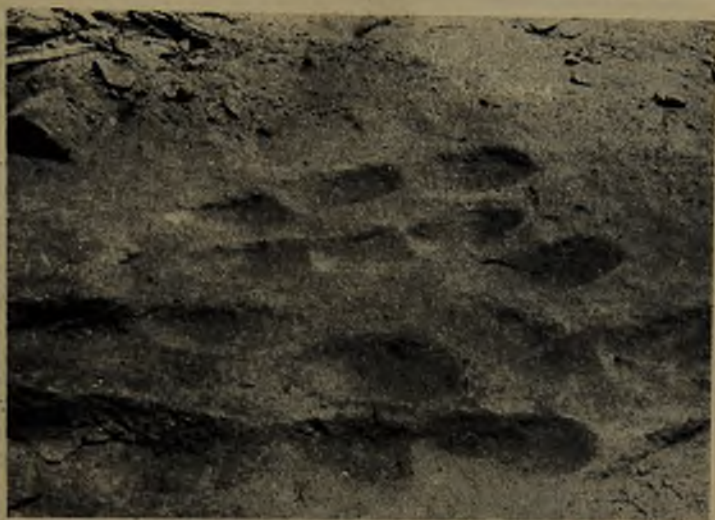
FIG. 33

En la misma entrada al pueblo, labrado en la roca, se encuentra una serie de dieciocho pequeñas hendiduras artificiales de escasa profundidad: tienen aproximadamente 0,24 a 0,28 m. de largo por 0,16 a 0,22 m. de ancho y 0,1 m. de profundidad y son arregladas en varias hileras. En total cubren una superficie de 1,7 por 1,8 m. En su principio son parecidas a las piedras de tacitas, tan conocidas en las provincias centrales de Chile, pero la forma de la hendidura es diferente. Las tacitas son producidas mediante un movimiento rotativo vertical, lo que les da la forma de cono invertido o de taza. Estas hendiduras aquí son producidas mediante el mismo movimiento que produce la cavidad en los morteros: un movimiento horizontal con el cual se ejerce, al mismo tiempo, una ligera presión sobre el fondo de piedra. (Fig. 33).

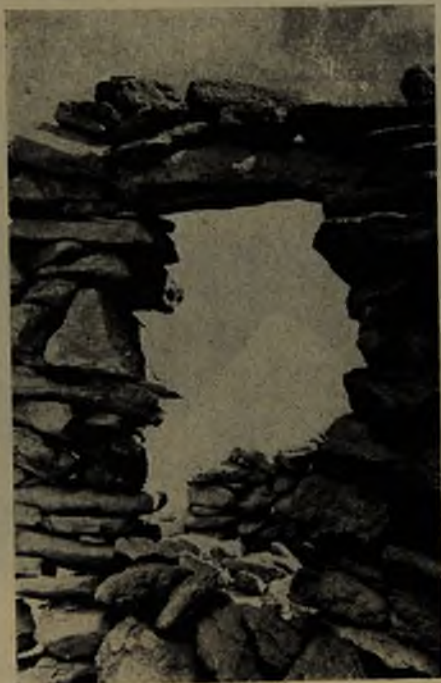
FIG. 34

nen entre 0,4 a 0,85 m. de ancho (con una sola excepción de 1,75 m.; pero es dudoso si se trataba de una puerta o sencillamente de una pasada). La altura varía entre 1,2 m. y 1,6 m.; las puertas con dintel in situ se encuentran entre los recintos 1 y 12; 6 y 7; 25 y 28 (Fig. 34); varias de las puertas tienen también un umbral de piedra, como lo hemos visto también en San Pedro.

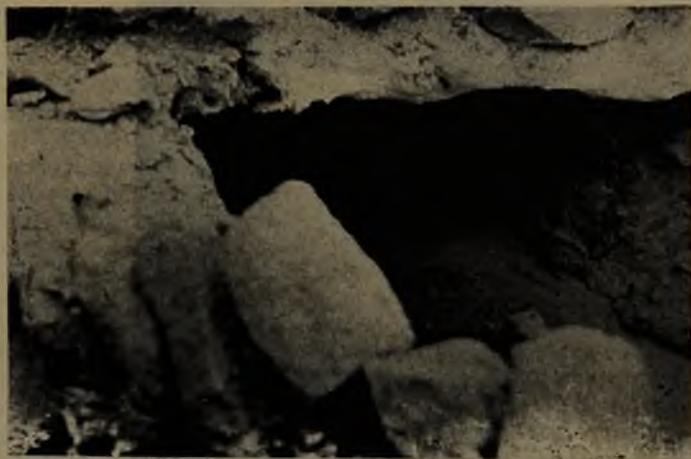
FIG. 35

Los techos de las casas eran probablemente planos, por lo menos no hay nada que indique otra forma. Los techos de los silos eran igualmente planos y consistían de piedras, lajas o vigas de madera, cubiertas con "torta". El silo 47 tiene todavía una de las piedras lajas in situ. Su altura interior es 0,55 m. (Fig. 35); el silo 48, que fué techado con palos, conserva también dos de ellos y tiene 0,8 m. de altura interna. (Fig. 36).

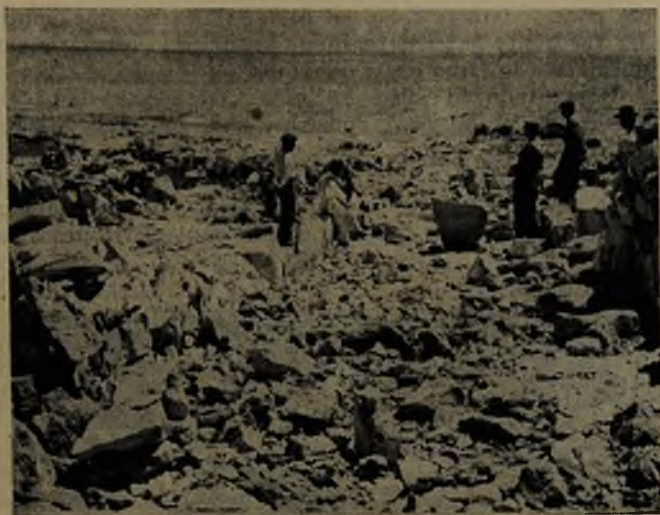
FIG. 37

Atravesando el sitio, se nota claramente una calle de 2,6 m. de ancho, con construcciones en ambos lados. (Fig. 37).

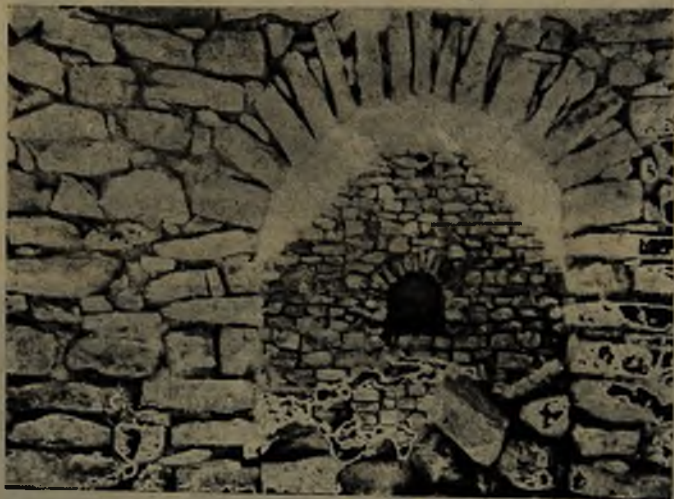
FIG. 39

En medio de las ruinas del pueblo se encuentran las ruinas de una iglesia, que está hecha del mismo material de las casas vecinas, sin ventanas, pero con un arco dovelado de piedra semilabrada en la entrada. En el fondo tiene el nicho, donde, según la tradición, estaba la imagen de San Roque de Peine antes de ser trasladada a la iglesia nueva, en el pueblo actual. (Fig. 39).

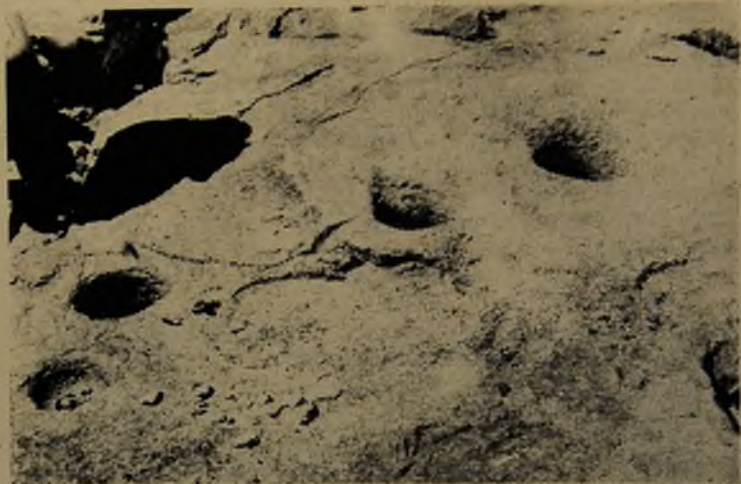
FIG. 40

Entre los recintos se encuentran en el piso de roca natural excavaciones en forma de tacitas, que son llamadas por los habitantes de Peine "tacanas". (Fig. 40).

Su distribución es irregular, como también su tamaño. Los hay de a una y en grupos de varias. El grupo mayor consiste de seis tacitas; la más grande tiene 0,25 m. de diámetro por 0,3 m. de profundidad; la más pequeña tenía solamente 0,07 m. de diámetro y 0,02 m. de profundidad y es aparentemente una tacita recién empezada a trabajar. Otra tacita tenía al lado dos más pequeñas y menos profundas. En cuanto al problema de las piedras de tacitas, ya se trató en la descripción de Zapar.

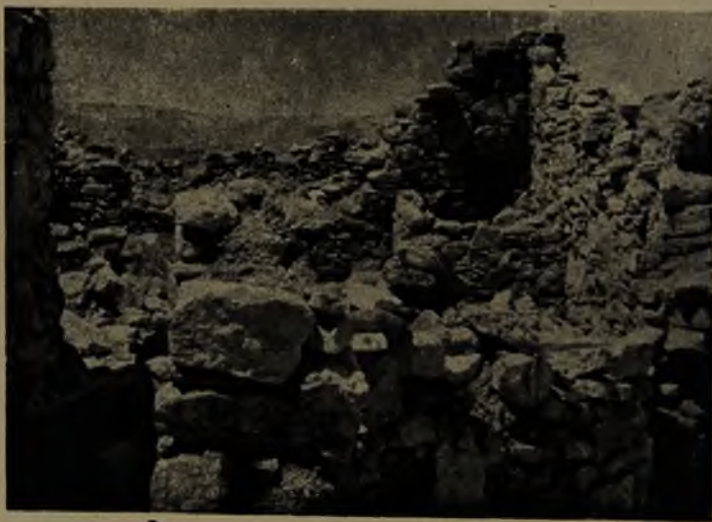
FIG. 41

Lo único que queremos agregar es una fotografía de la parte baja oriental del pucará, donde se encuentra una casa que aparentemente tenía dos pisos, lo que constituye una absoluta novedad en la técnica atacameña. (Fig. 41). La parte más antigua de las ruinas se encuentra en la cumbre del cerrito, habiéndose hecho poco a poco añadiduras, hasta alcanzar el pie del cerro. El terreno, que es aprovechado hasta el último centímetro, ya no permitió más construcciones en las laderas y aparentemente, para evitar construcciones en la parte plana del valle, los atacameños inventaron el modo de construir hacia arriba, es decir, construcciones de más de un piso. La subida al piso superior no era problema para ellos, ya que conocían dos clases de escaleras, las basadas en el principio del plano inclinado y otras que consistían en una hilera de piedras, una encima de la otra, que sobresalían de las paredes. El único problema a solucionar era el del piso y aparentemente pudieron dar con la solución en esta casa de dos pisos.
