RUINAS PREINCAICAS EN EL NORTE DE CHILE

Ricardo E. Latcham.
Director del Museo.

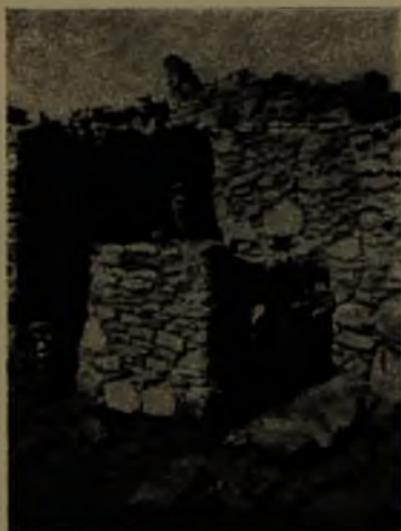
Abajo, izq. Una troj dentro de un edificio.

Todos los edificios tenían una troje o granero y a veces dos; casi siempre en el interior, pero ocasionalmente en el exterior, pegada a uno de los muros. Eran construidas de piedra y tenían una altura de más o menos un metro veinte centímetros. No tenían puertas, pero cerca del suelo tenían una abertura cuadrada, en forma de ventana y más o menos del mismo tamaño de éstas. Es probable que las trojes tuviesen techo, porque en algunas de ellas encontramos restos de paja y madera.

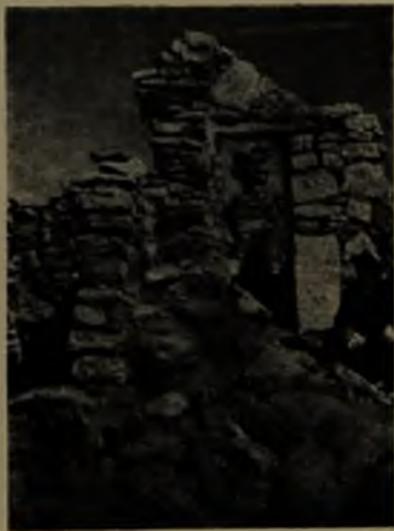
id. der. Puertas - Lasana.

Los portales eran rectangulares y bien alineados y las piedras que formaban las jambas eran a menudo labradas para su ajuste. Los portales tenían una altura de más o menos dos metros con una anchura media de un metro. Los dinteles eran formados de una sola laja, bien ajustados a las jambas, lo que daba a los portales un aspecto nítido y parejo. Las aberturas de las ventanas eran cuadradas, con un diámetro de cuarenta a cincuenta centímetros. Eran formadas de lajas ajustadas. Casi todas las casas tenían una ventana y unas pocas tenían dos. Las ventanas daban a las calles y cuando las casas se hallaban en la parte superior del morro, dominaban el valle.
